**ASSUNTO:** AÇÕES DE RECONSTRUÇÃO DE INFRAESTRUTURA DESTRUÍDA/ DANIFICADA POR DESASTRE  
**ORIGEM DO RECURSO:** MIN. DA INTEGRAÇÃO NACIONAL / SECRETARIA NACIONAL DE PROTEÇÃO E DEFESA CIVIL - SEDEC  
**Nº PROCESSO:** 59053.000882/2017-97  
**OBJETO:** META 03 - Ponte da Estrada Passo da Carlota - Localidade Passo da Carlota sentido Fagundes - Distr. Morrinhos - São Jerônimo

## PREFEITURA MUNICIPAL DE SÃO JERÔNIMO

PROJETO	DATA
	<b>META 03 - AÇÕES DE RECONSTRUÇÃO DE INFRAESTRUTURA</b>	NOVEMBRO/2018
	RESPONSÁVEL TÉCNICO	PRANCHA
	DESENHO	
	SIMONE DE LIMA	
	ESCALA	
	INDICADA	
DESCRIÇÃO		
PERFIL LONGITUDINAL DO TRECHO

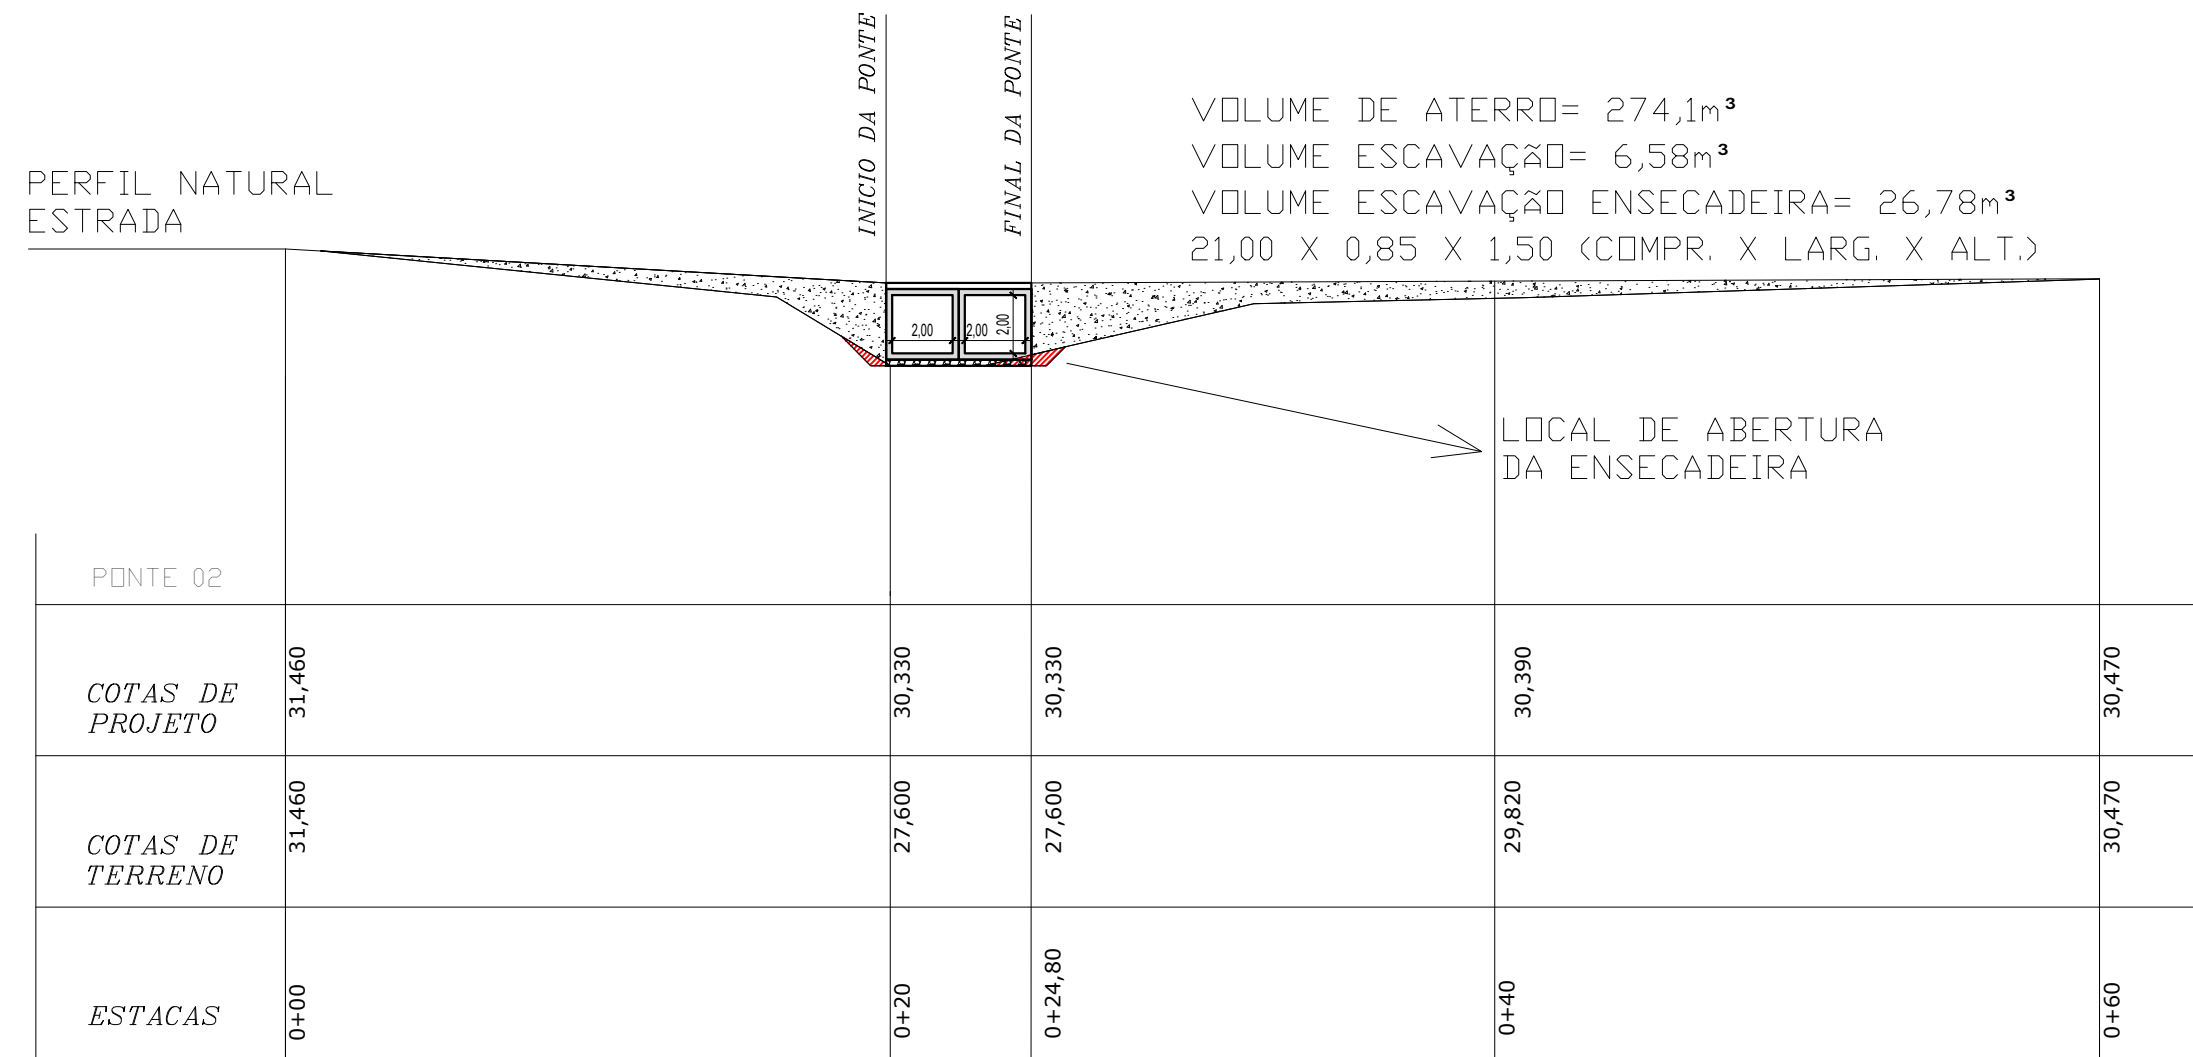
# PERFIL LONGITUDINAL

Escala 1:250
